KUNTOTARKASTUS

Opettajain asuntola

Rakennus b

Koivuniementie 5, 73200 Varpaisjärvi

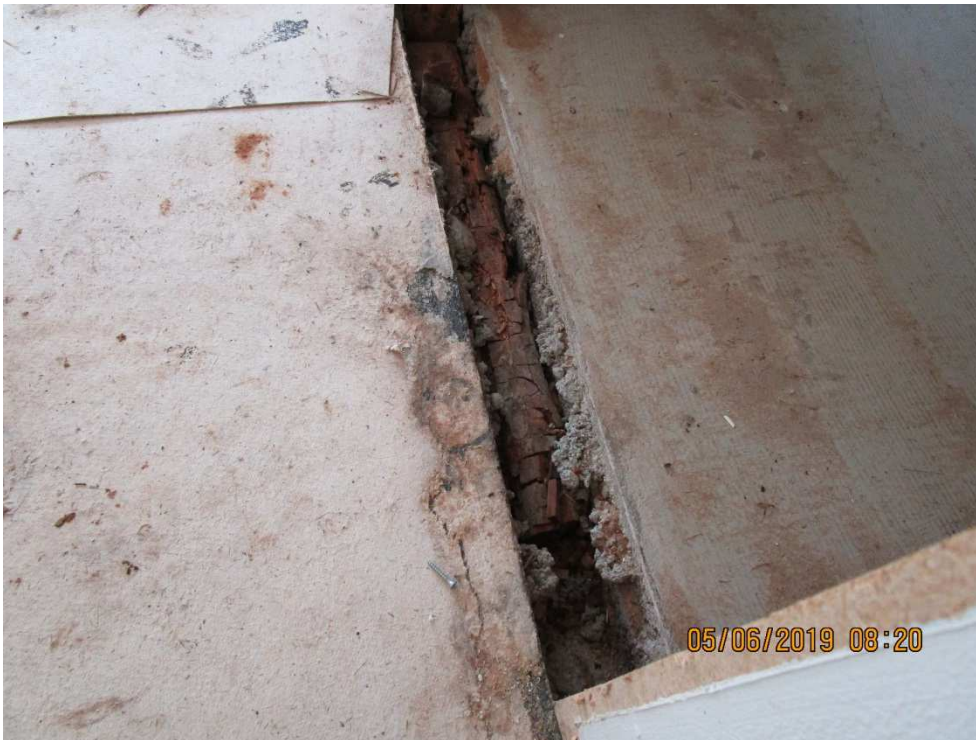
Tehtyjen havaintojen perusteella tarkastelun kohteena olevassa rakennuksessa huoneistojen sisäiset väliseinät lähtevät maanvaraisen reunavahvistetun betonilaatan päältä. Väliseinien alaosissa ja pohjapuussa oli havaittavissa selvää lahoamista / homehtumista. Kuvia vaurioituneista puurakenteista, katso liitekuvat 1 - 3. Käytettävissä olevien suunnitelmien mukaan reunavahvistetun betonilaatan alla ei ole lämmöneristettä.

Kuva 1. Vaurioitunut väliseinän pohjapuu maanvaraisen reunavahvistetun betonilaatan päällä

Koko alapohja tulisi purkaa, uusia rakennuksen viemäröinnit, suorittaa tarvittavat massanvaihdot (kapillaarikatko), radonputkisto, uudet eristeet ja pintalaatan valu

Sisäpuolen rakenteista kaikki väliseinät jouduttaisiin purkamaan maanvaraisen lattialaatan korjauksen vuoksi. Tällöin myös sähköasennuksiin kohdistuu paljon korjaustoimenpiteitä.

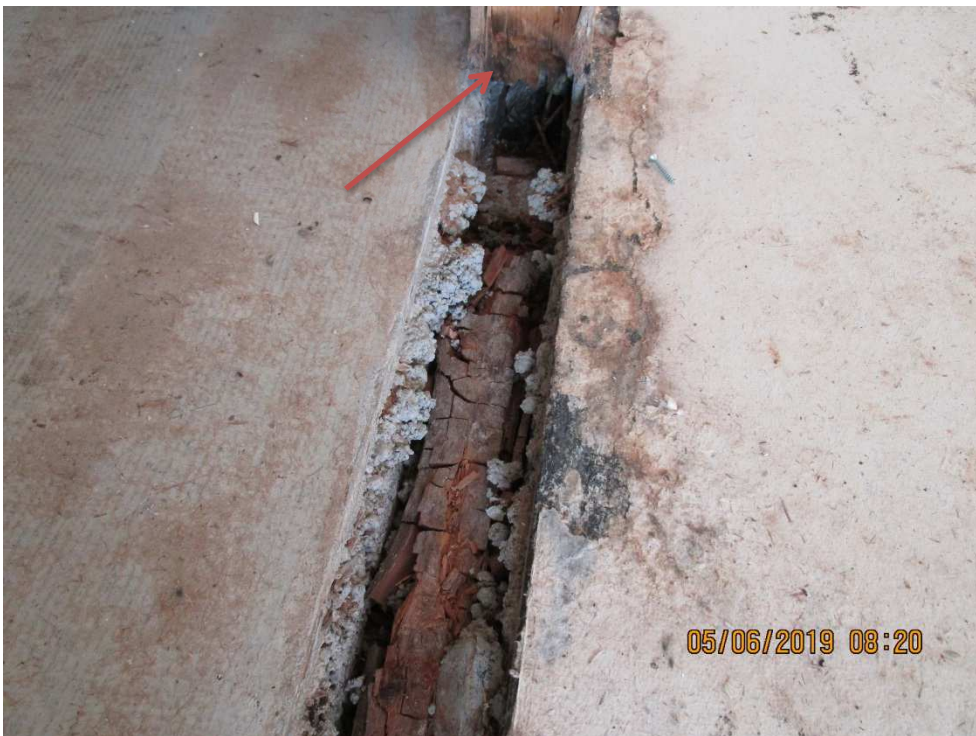
Kuva 2. Vaurioitunut väliseinän pohjapuu maanvaraisen reunavahvistetun betonilaatan päällä. Kuvassa näkyy selvästi runkotolpan alaosassa olevaa homekasvustoa

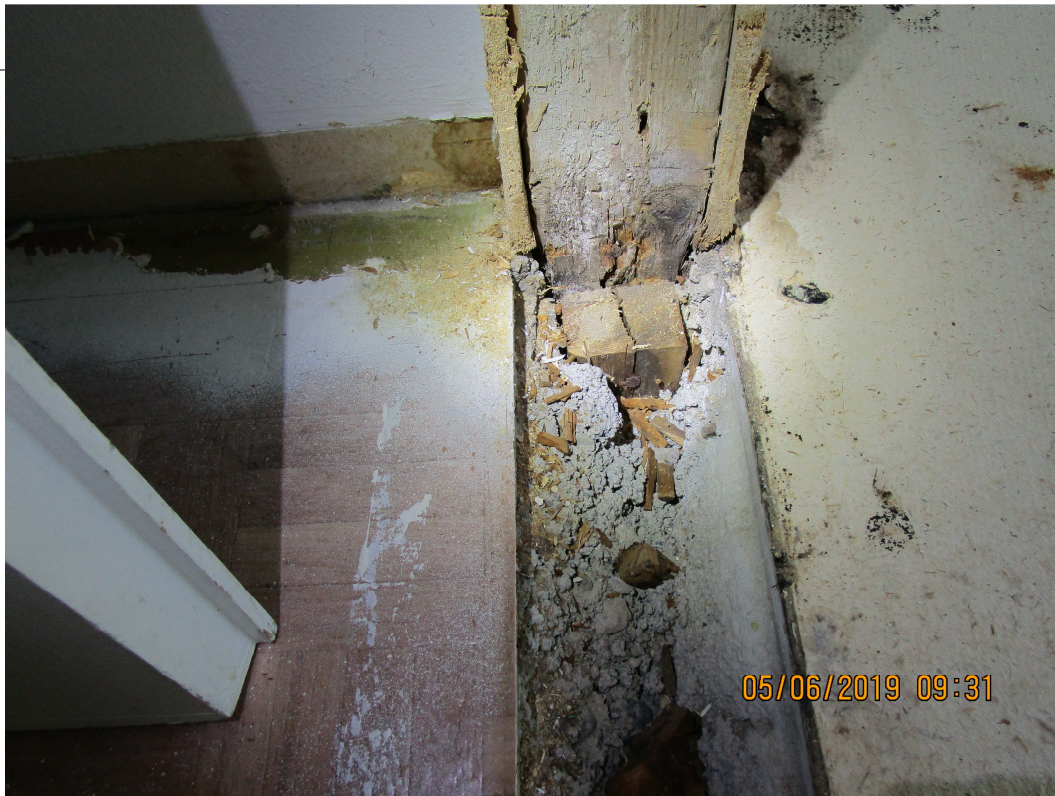
Kuva 3. Kosteusvaurioituneita väliseinärakenteita.

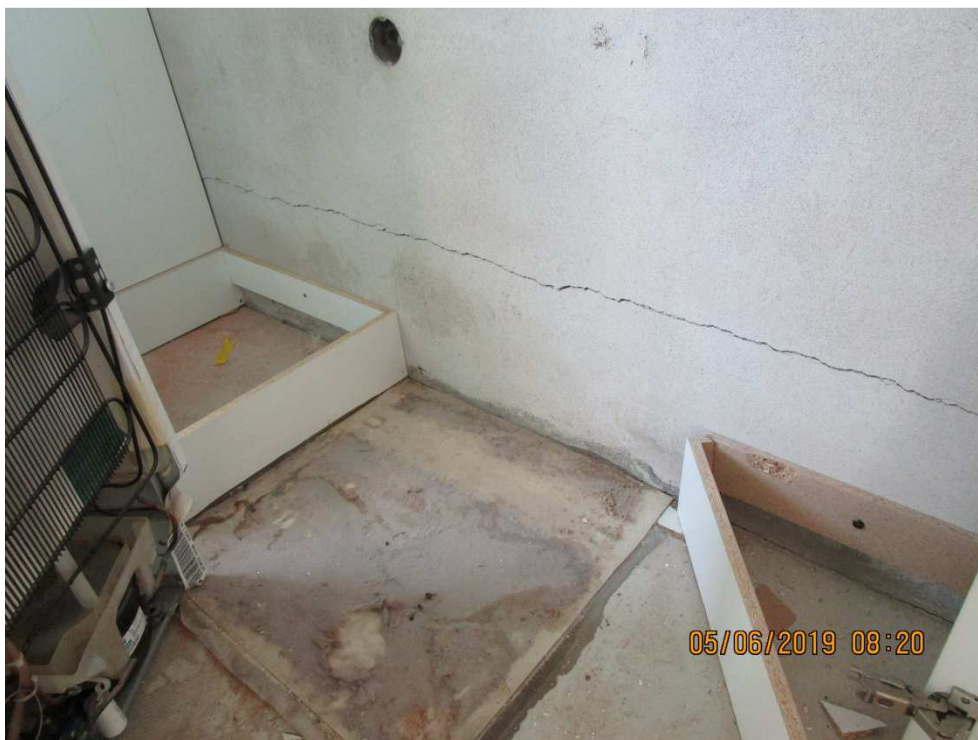
Rakennus on myös päässyt liikkumaan / painumaan jossain vaiheessa, tämä oli hyvin havaittavissa mm. huoneistojen välisessä seinässä olevasta halkeamasta. Katso liitekuva 4.

Kuva 4. Huoneistojen väliseinän vaakasuuntainen halkeama

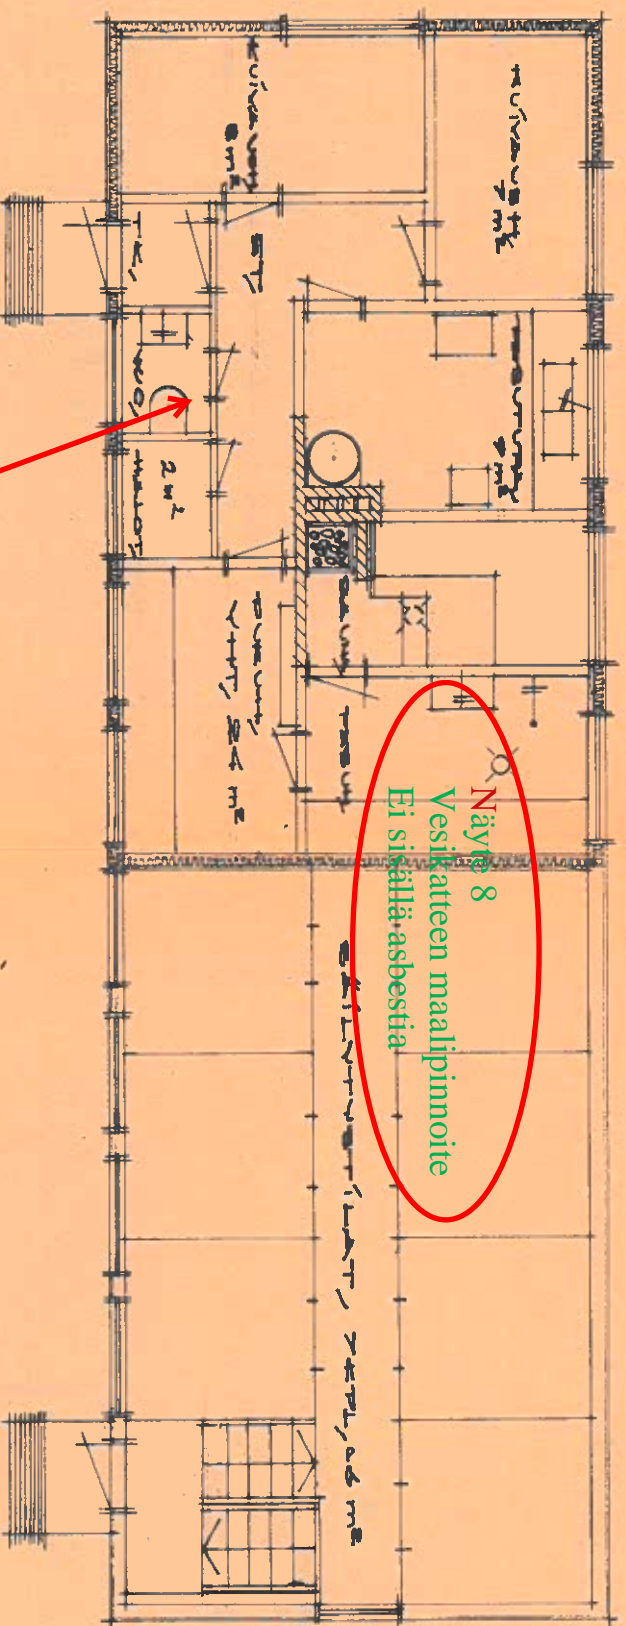
Näytteet 6 ja 7
3 eri maalikerrosta
Ei sisällä asbestia

Näyte 8
Vesikatteen maljapinnote
Ei sisällä asbestia
