**VALION LAPINLAHDEN TUOTANTOLAITOS**

**Rakennushistoriallinen selvitys 2015**

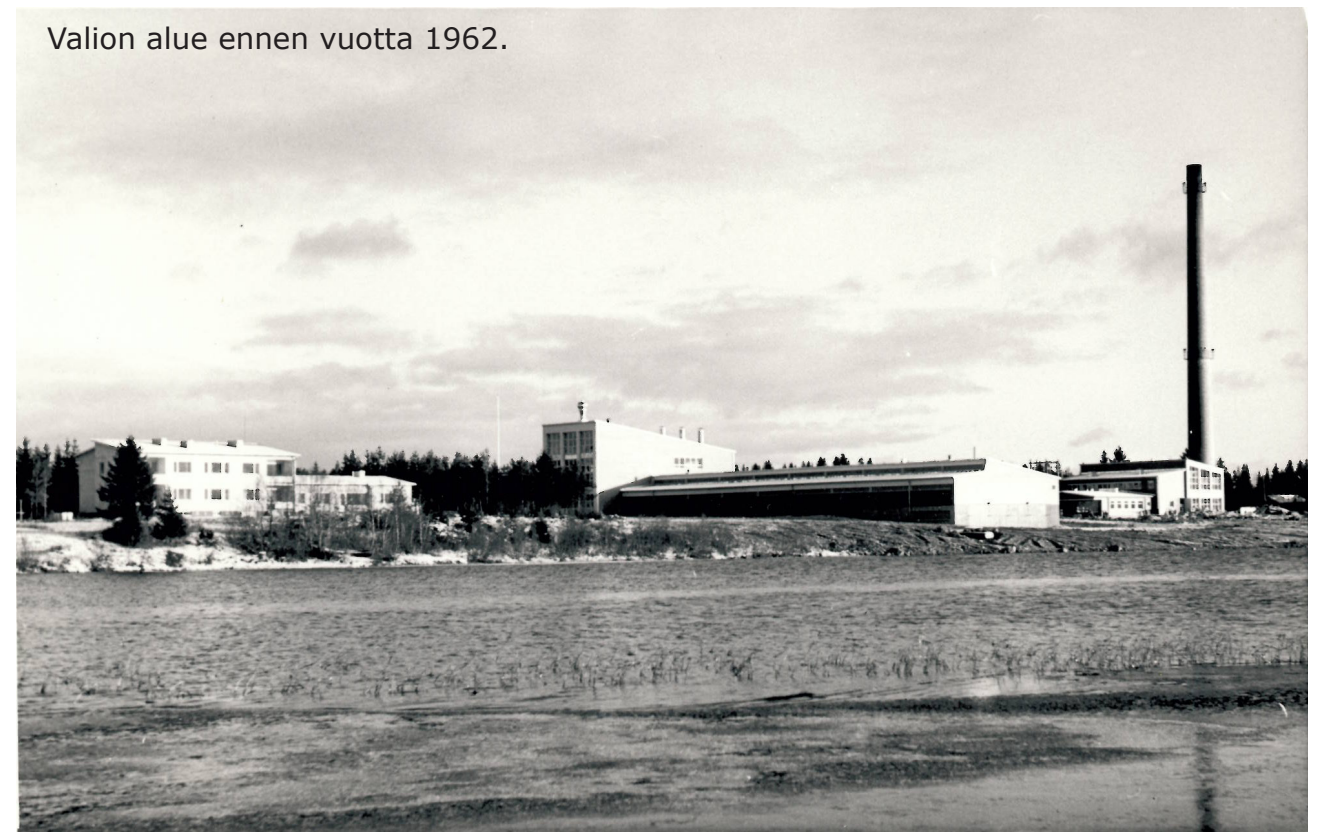
1. Kuivamaito Oy, Lapinlahden tehdas.  
Yleiskuva tehdaslaitoksesta.

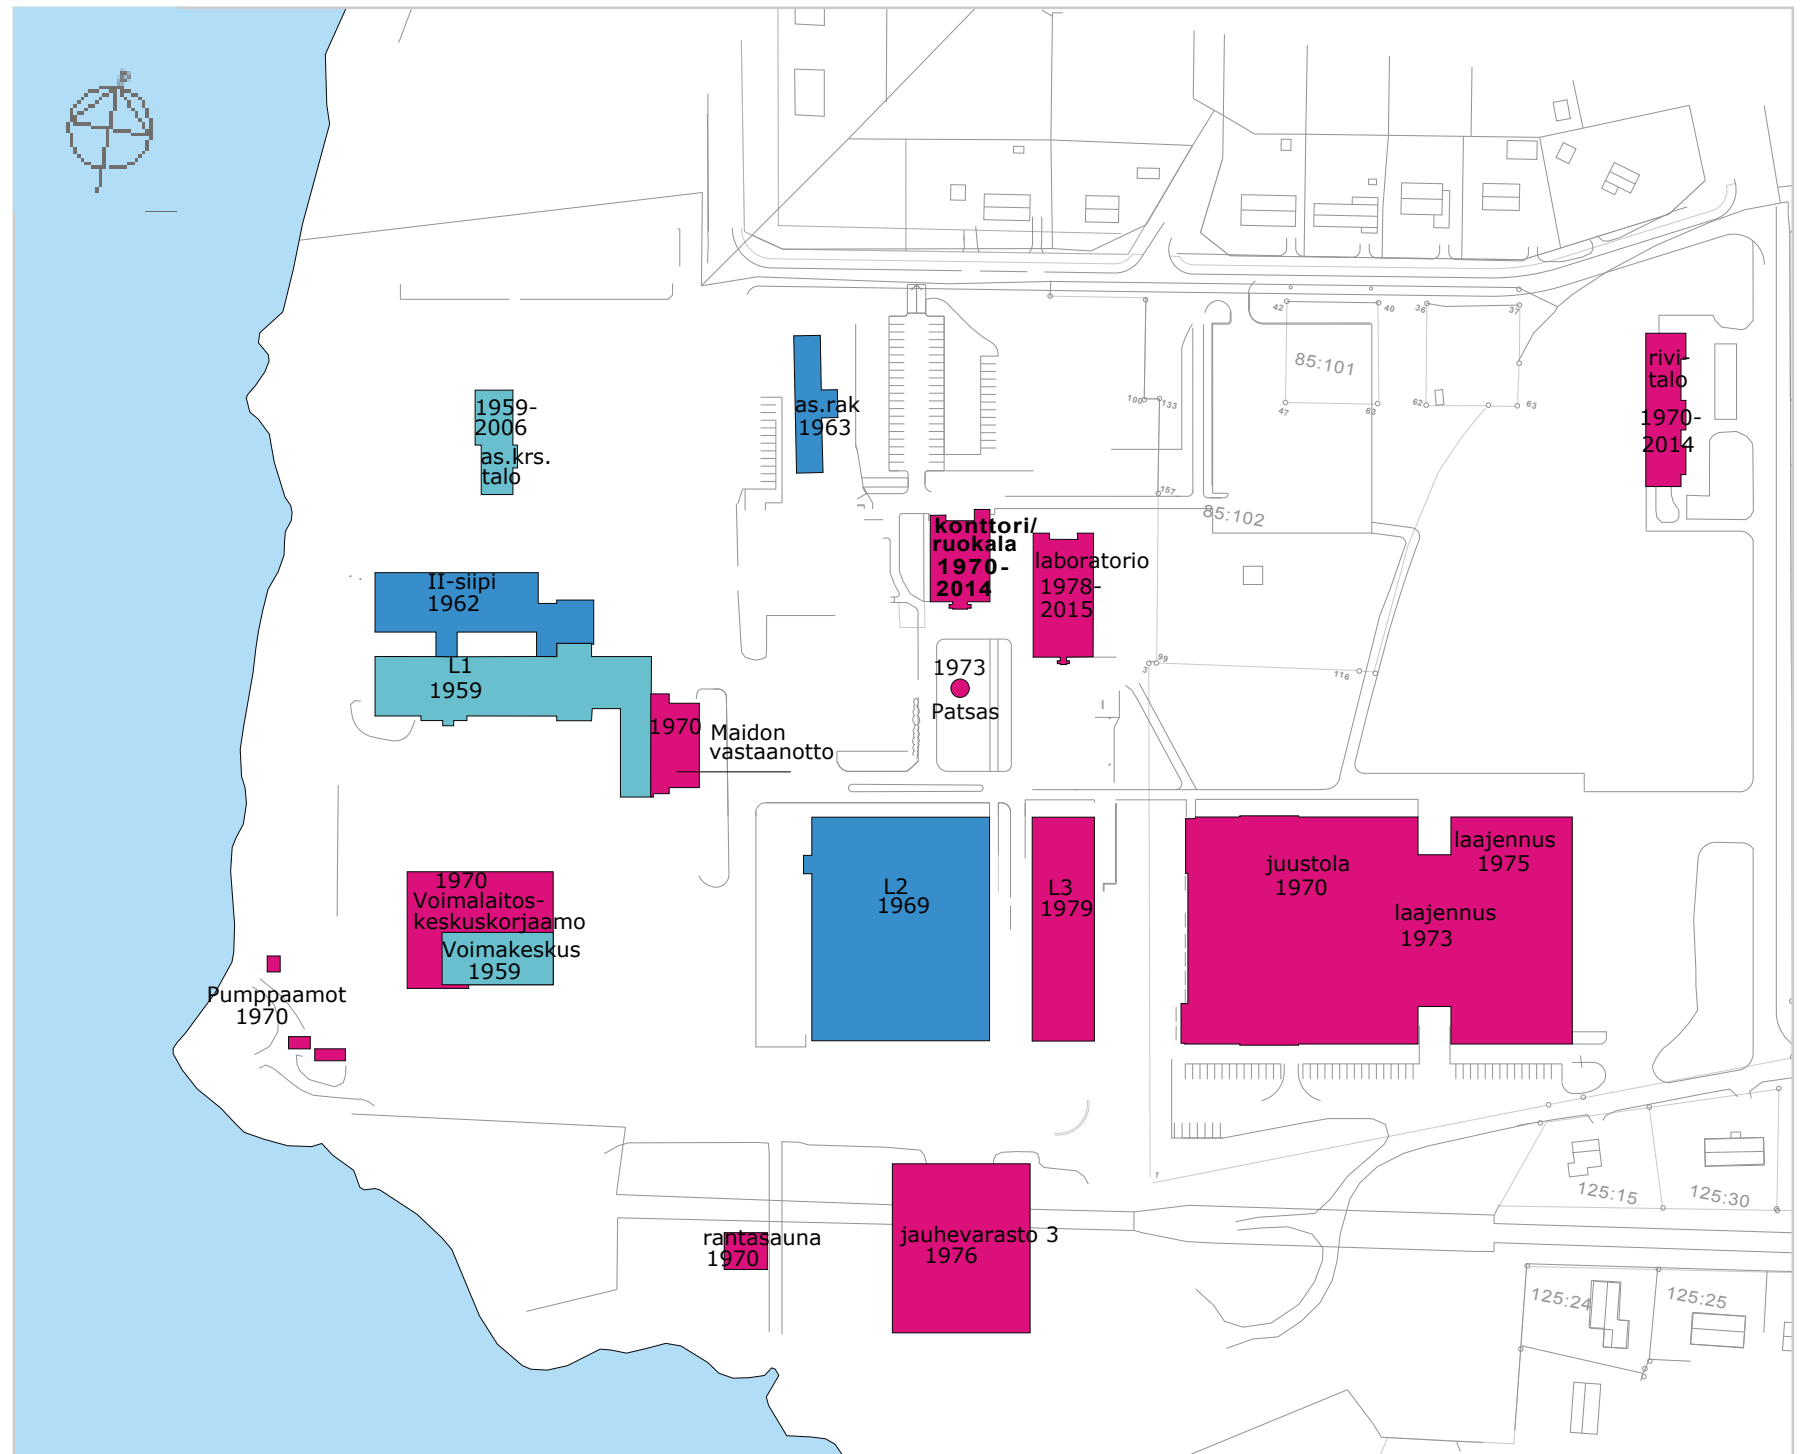
Asemapiirros 1976.

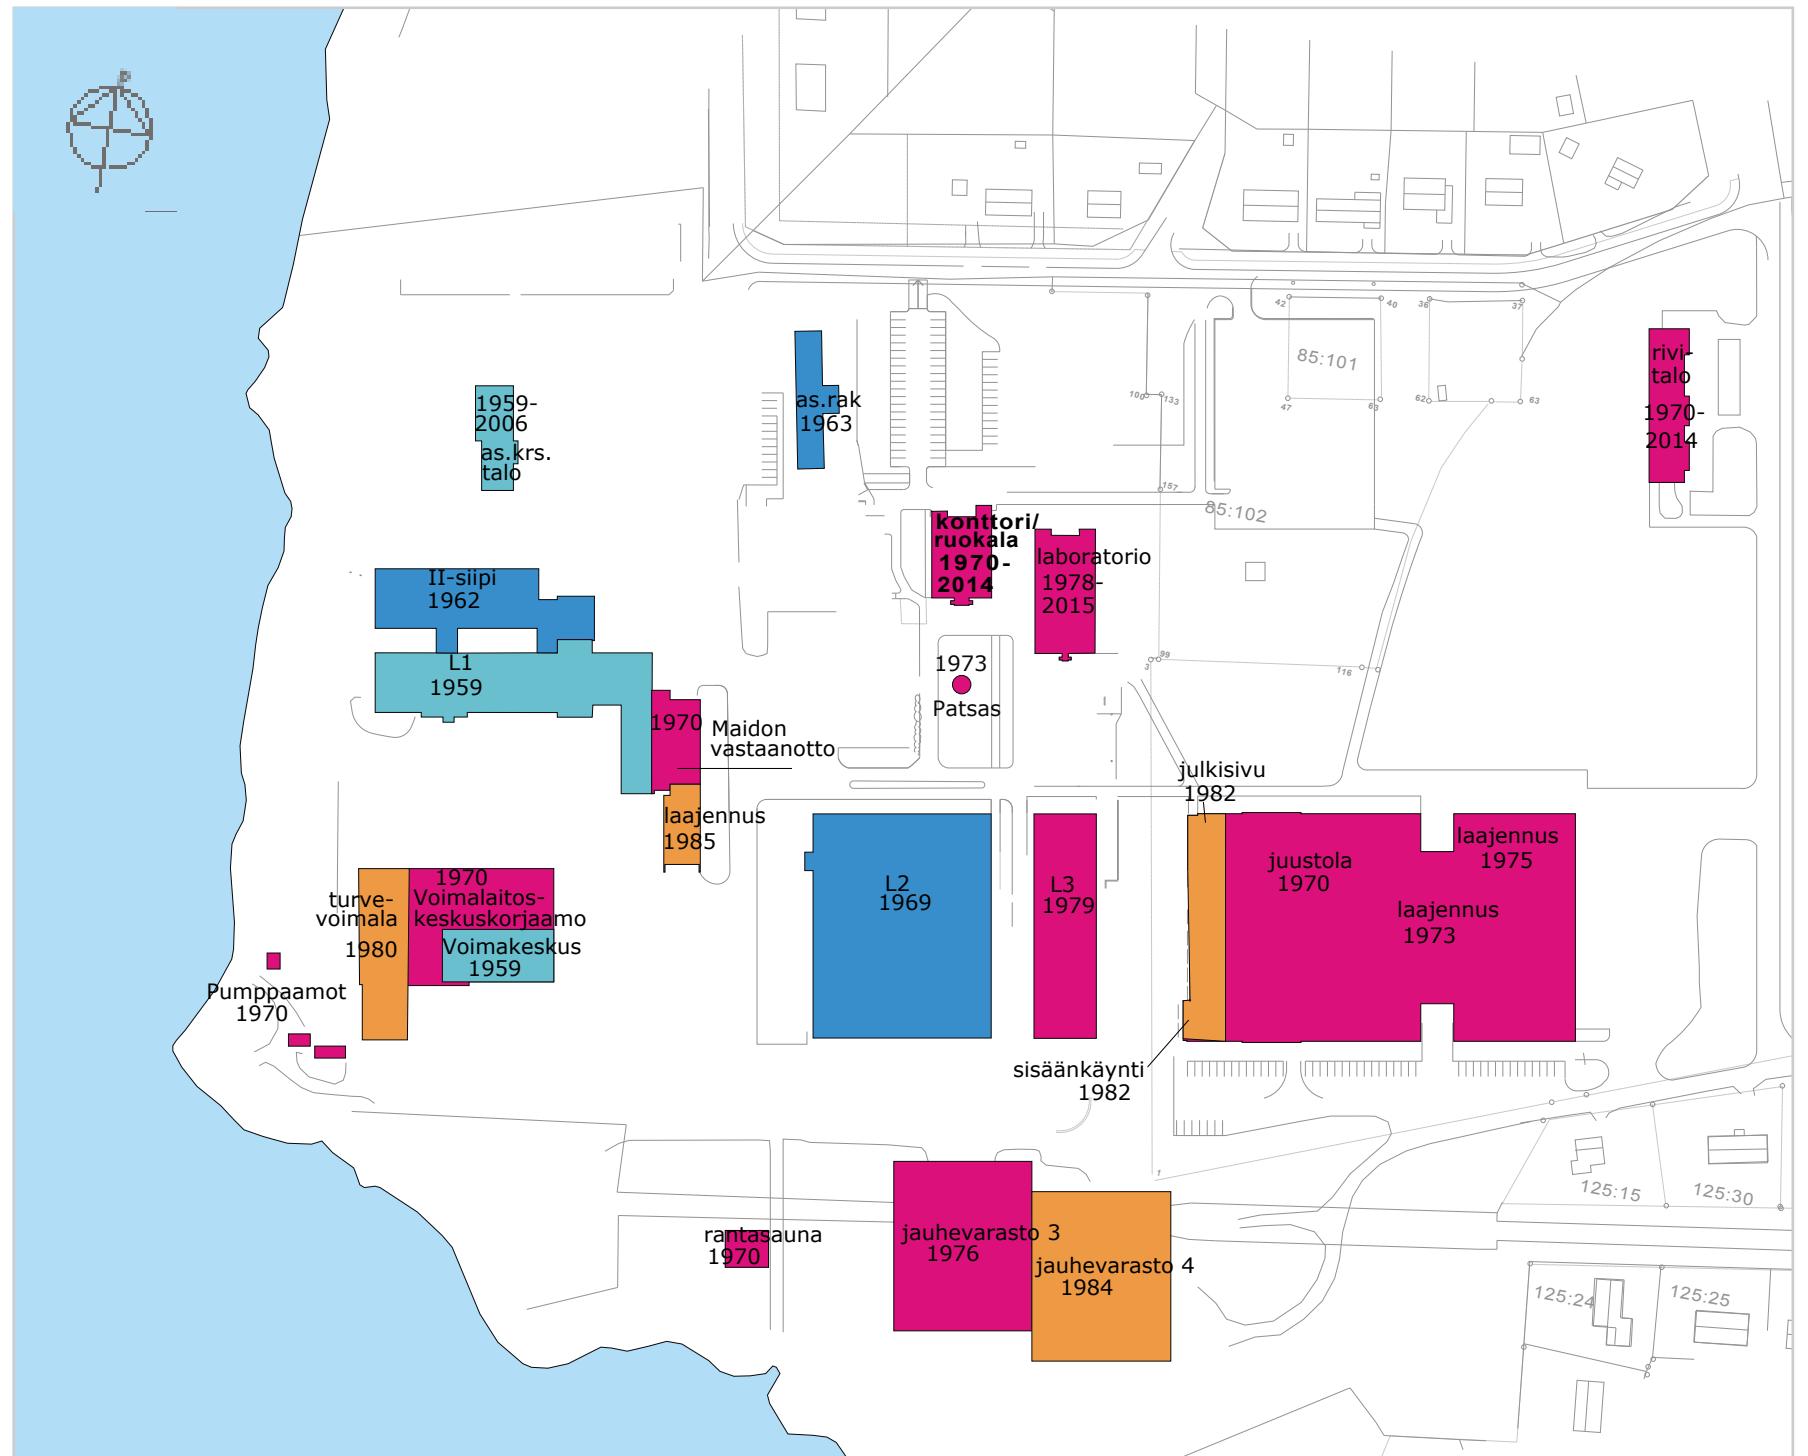
Jauhevaraston laajennuksen asemapiirros 1984.

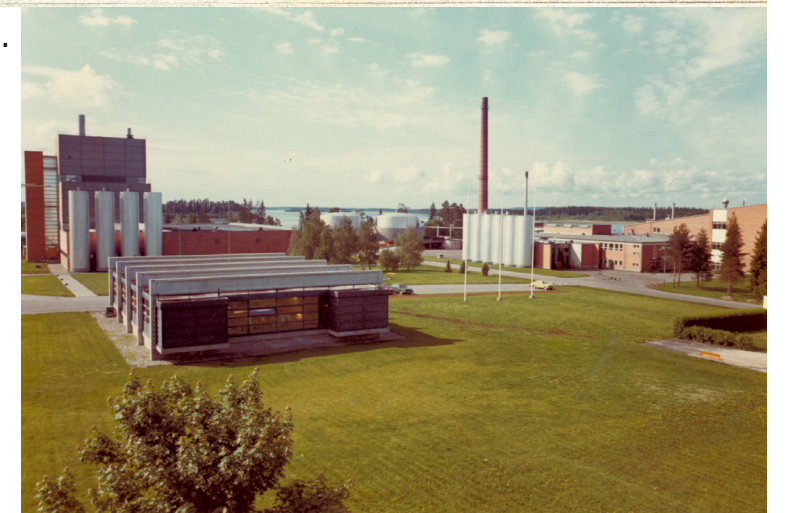
### Valion alueen julkisivumateriaaleja

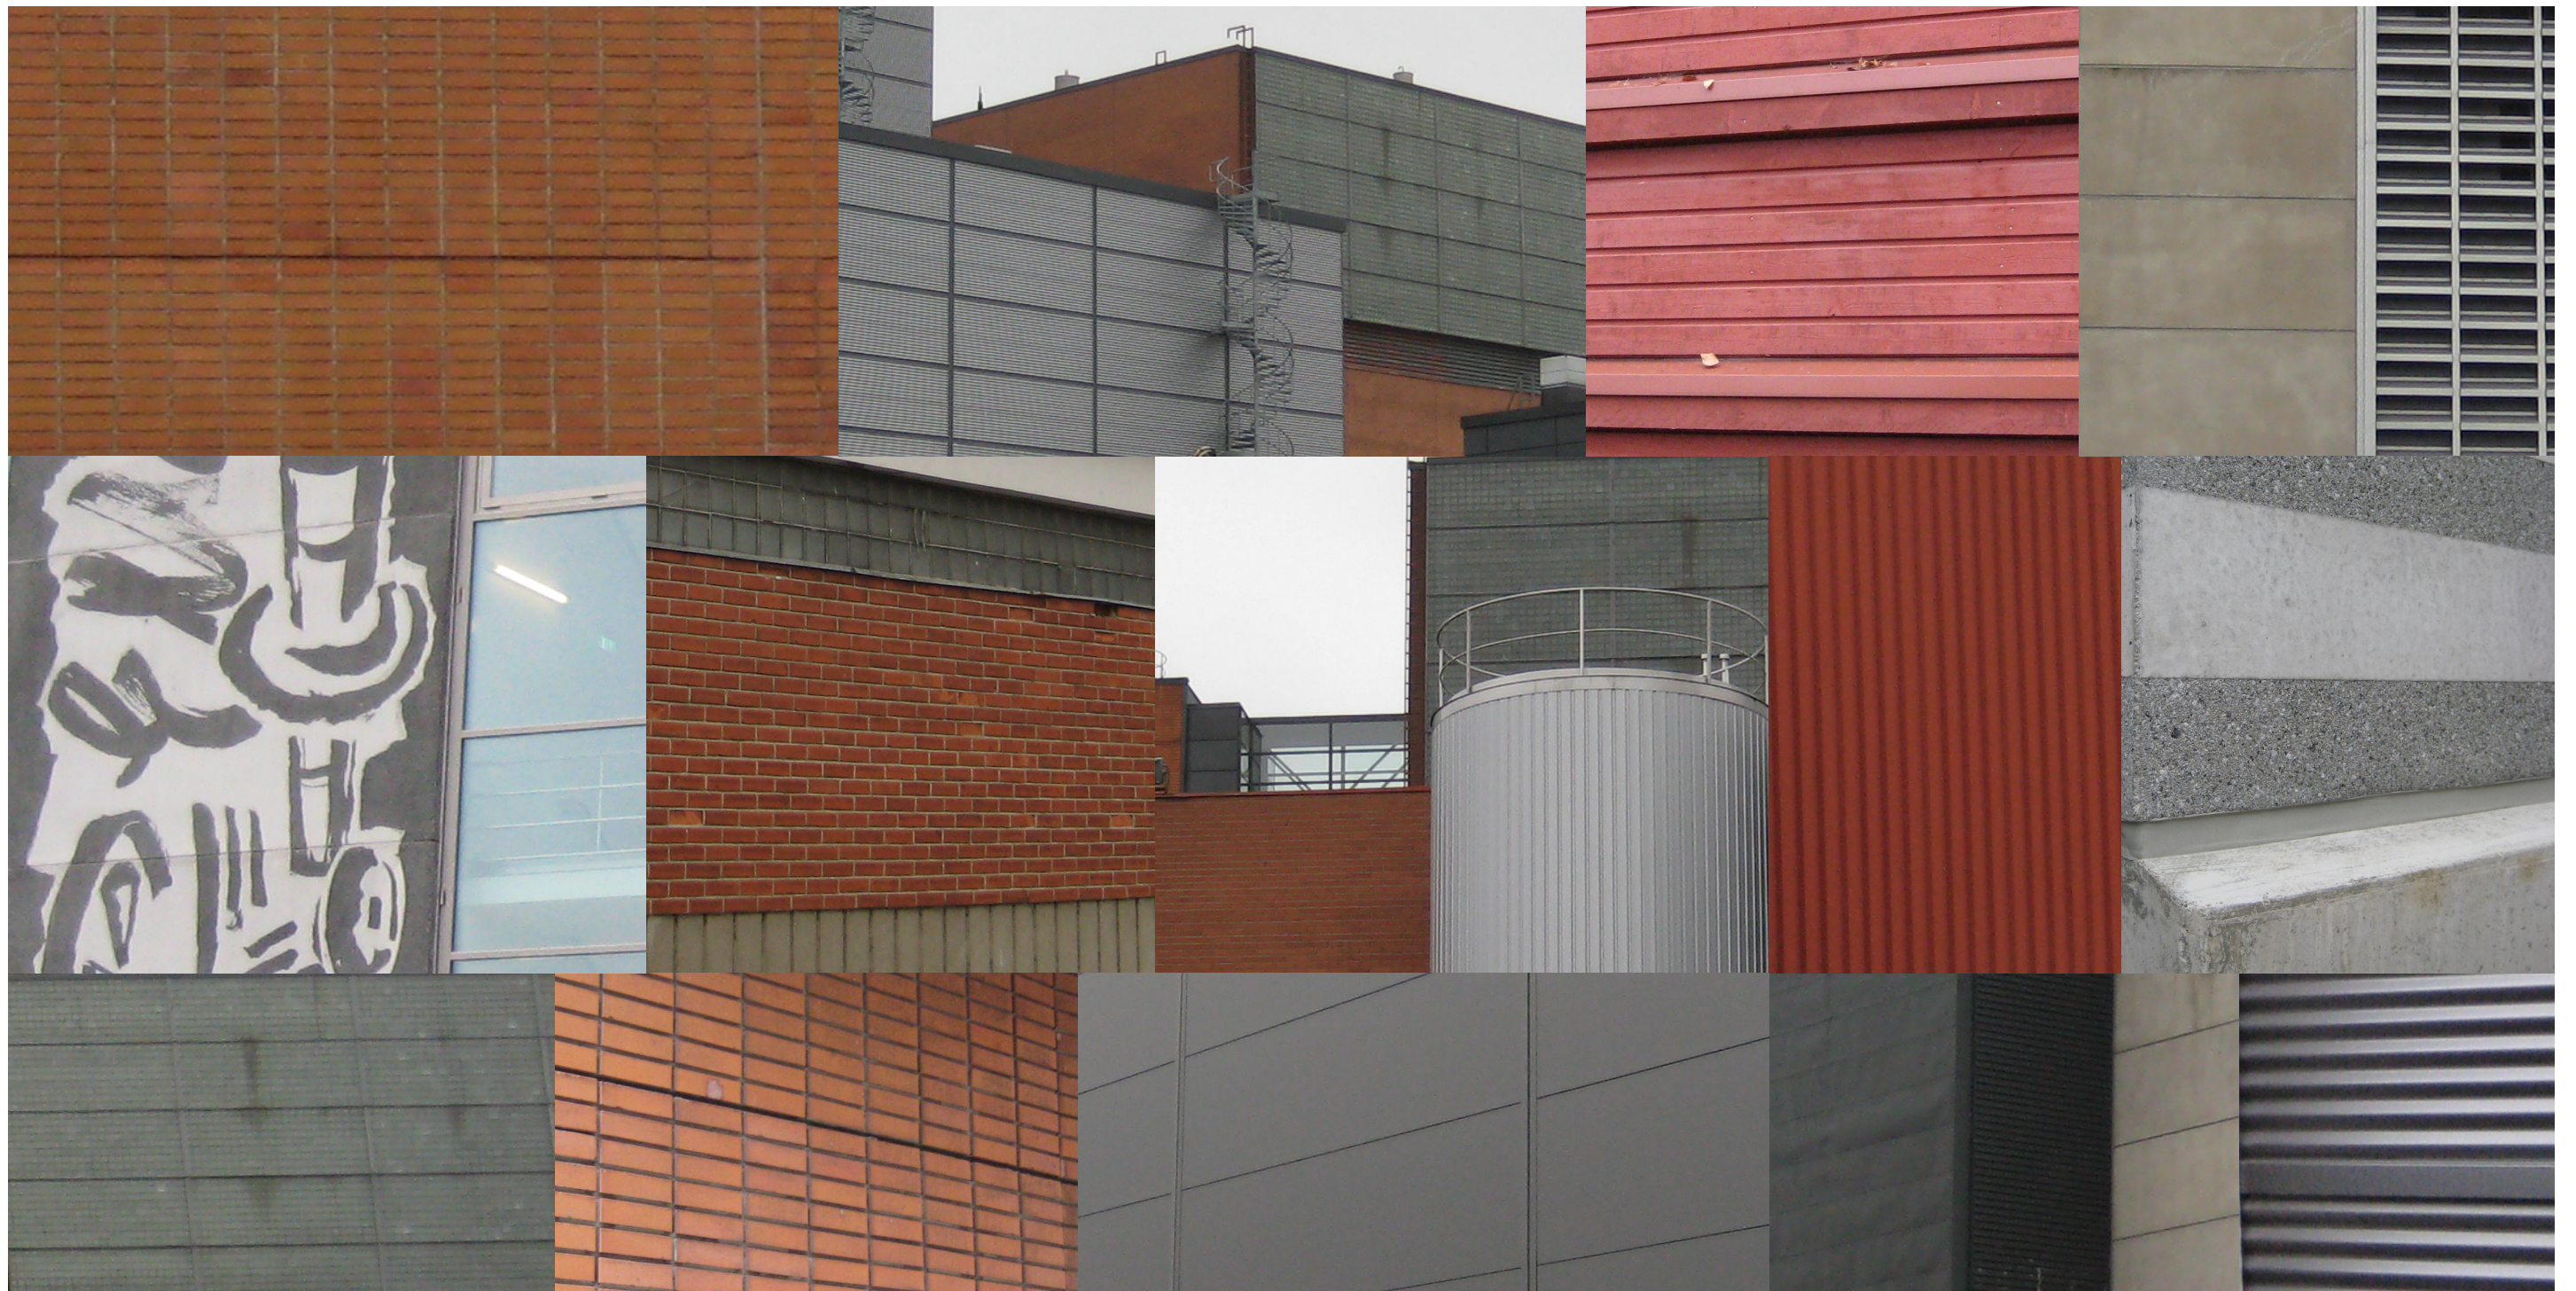
Valion alueelle tyypillisiä teollisenkisiä sisä- ja ulkodetaljeja

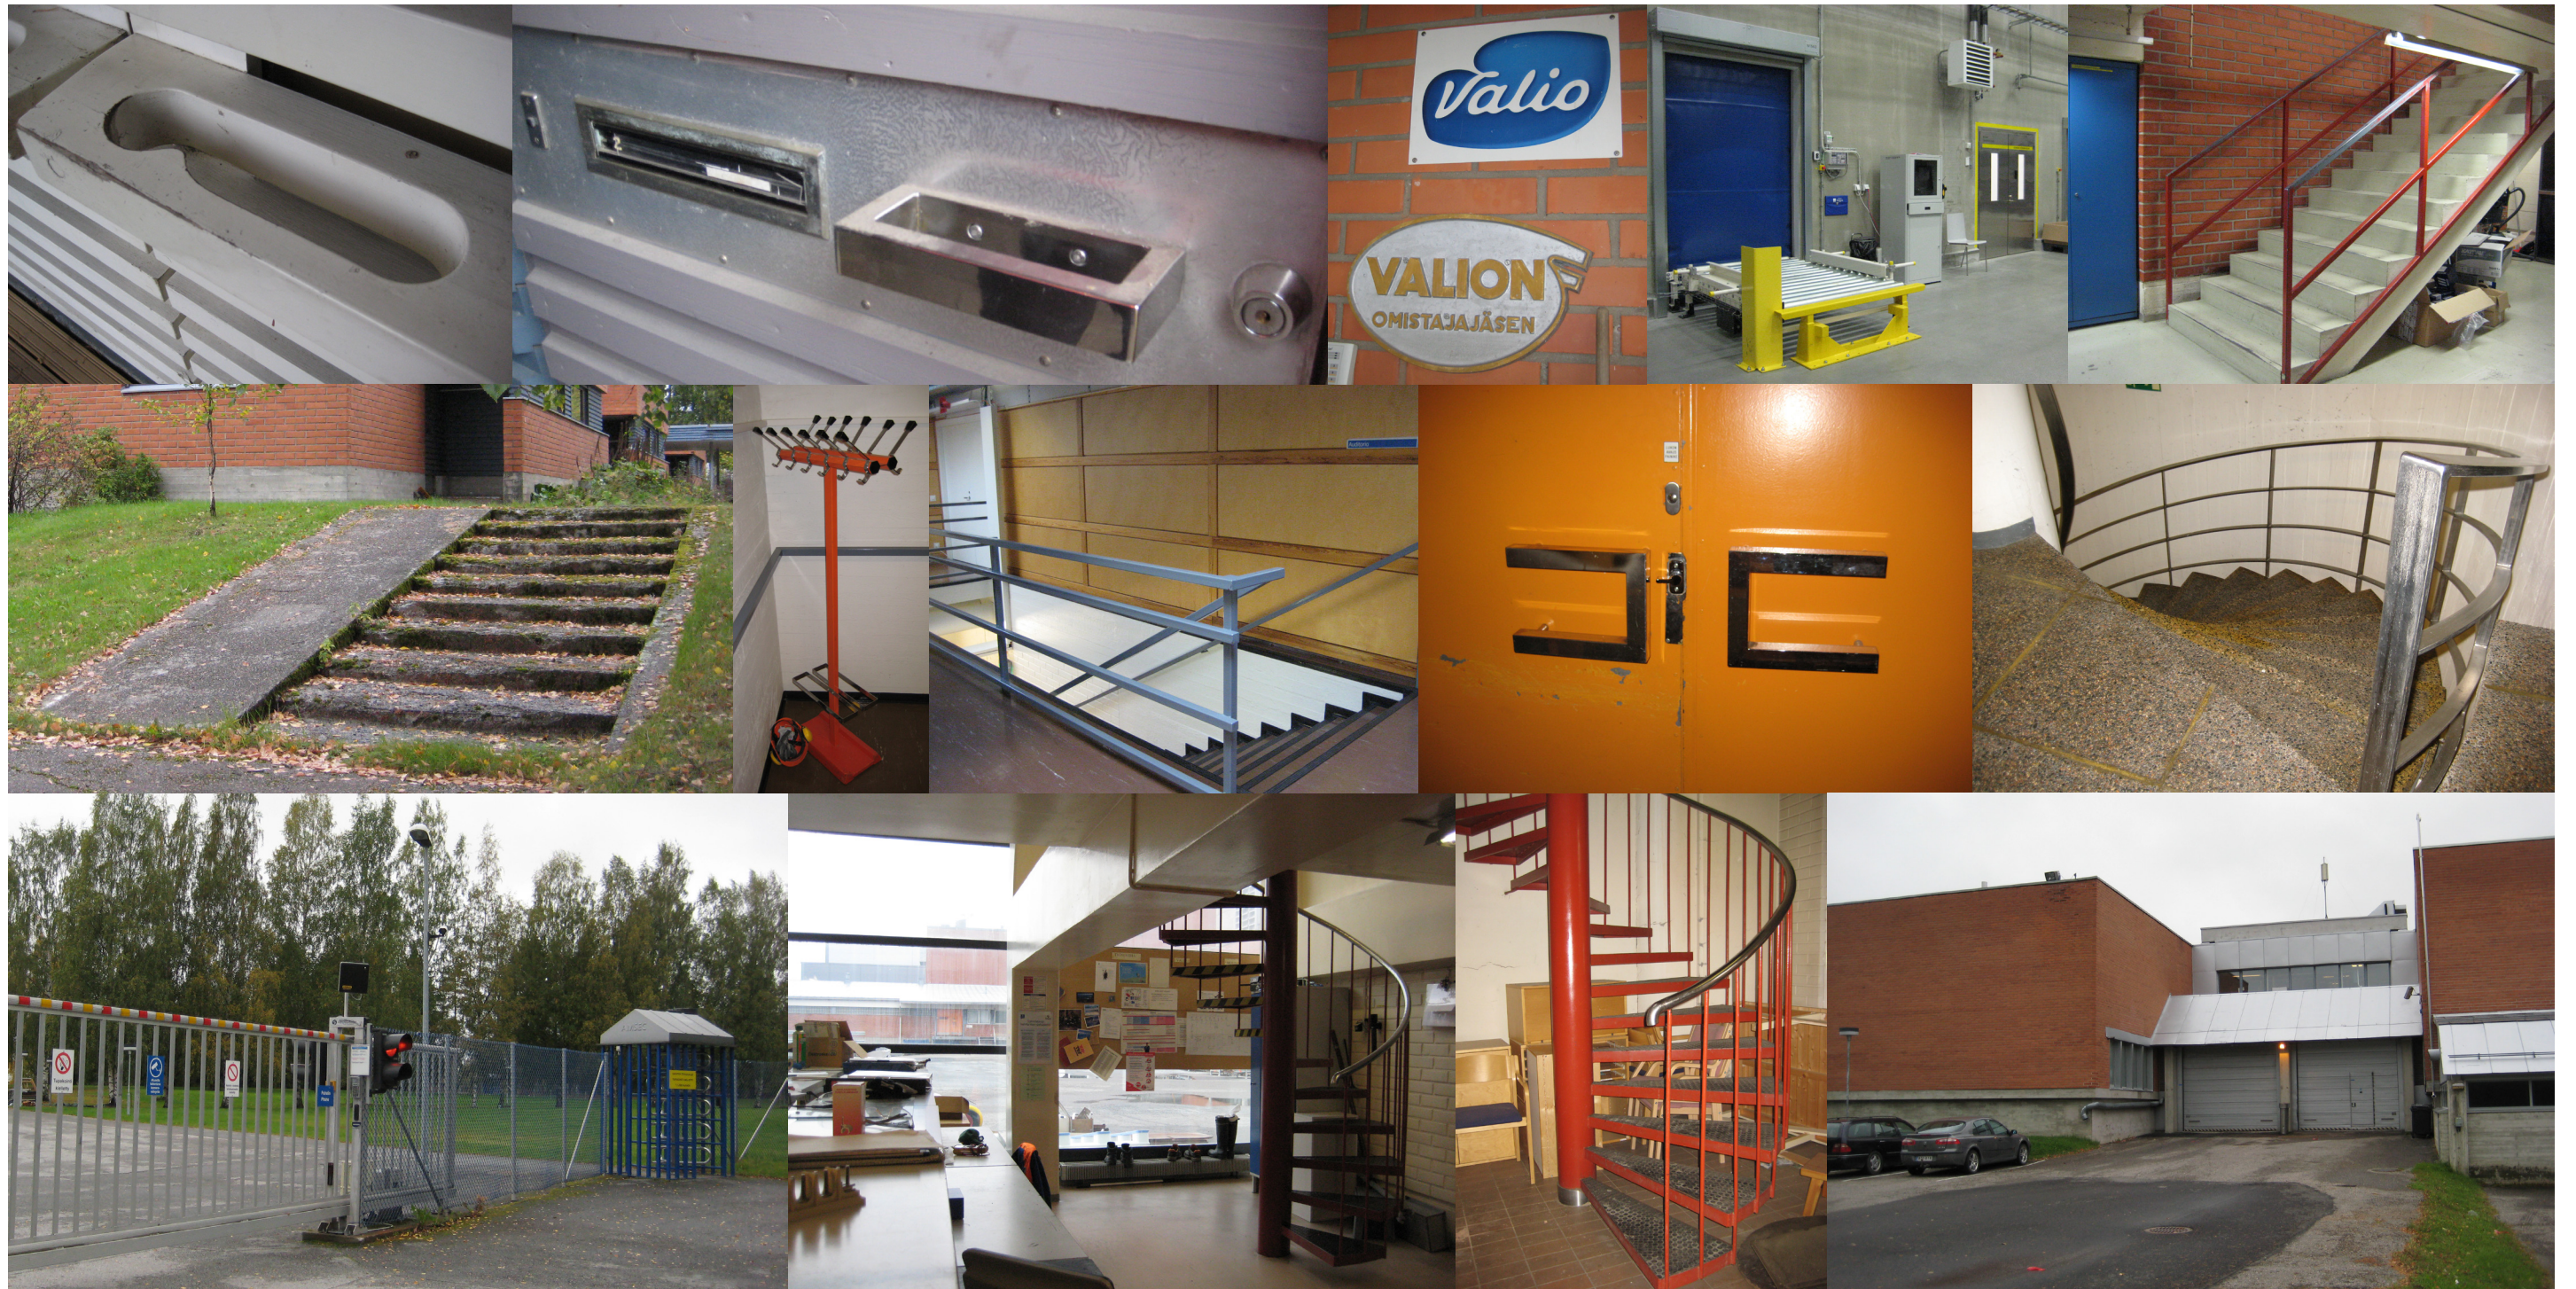
Korkea hygieniataso ja tiukat hygieniaan liittyvät vaatimukset näkyvät selvästi läpi tehdasalueen ja varsinkin rakennuksissa. Suurimpaan osaan sisätiloista ei ulkopuolinen pääse, mutta käsien pesemisestä muistutetaan usein eri-ikäisin kyltein. Nämä muistutuskyttilit kertovat omaa mielenkiintoista tarinaansa tuotantolaitoksesta.

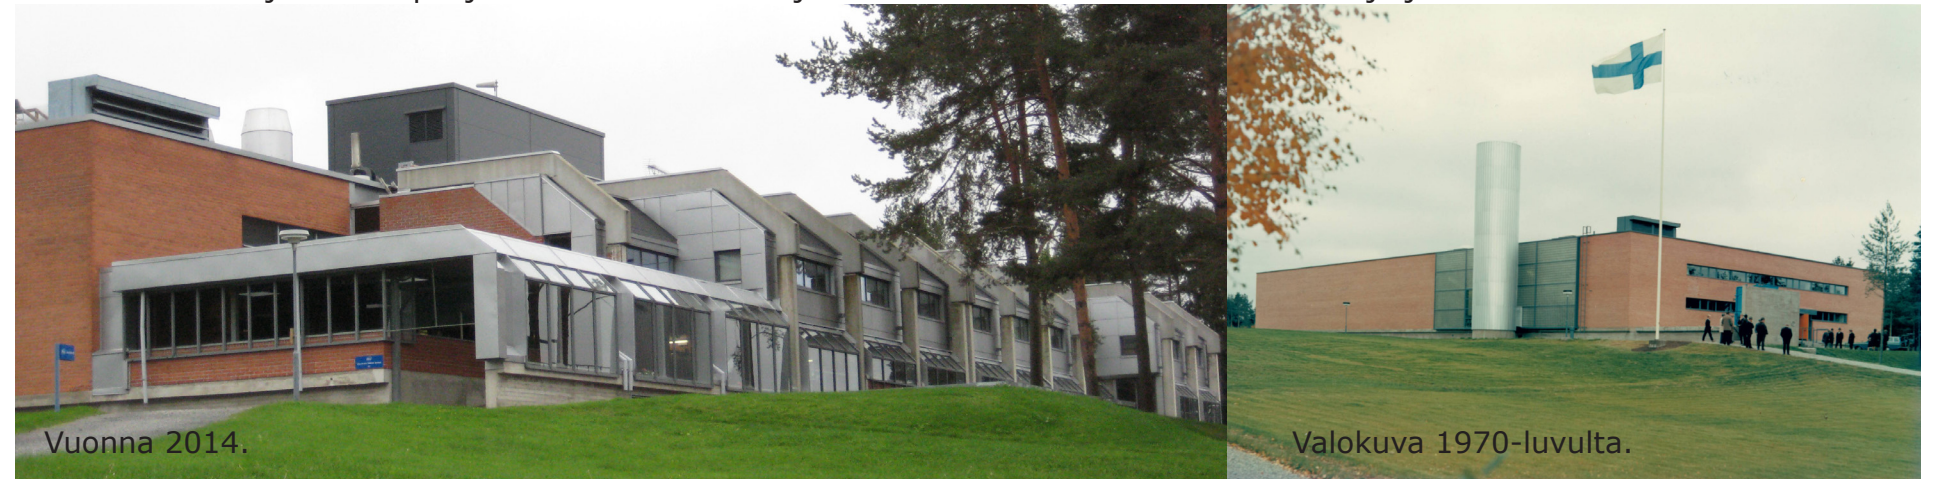
Ylhäällä: Yhteisjuustolan pääjulkisivu länteen. Katajamäki. 1982. Alla: Juustolan leikkaus ja julkisivu länteen. Mäkinen. 1970.

Yhteisjuustola valmistui vuonna 1970. Ajallisesti hyvin kerroksellista juustolaa on laajennettu tai muutettu kulloistenkin tarpeiden mukaan. Alkuperäinen vaakasuuntaisuutta nauhaikkunoin korostava pääjulkisivu on muutettu vuonna 1982, jolloin tekno-utopistinen nykyinen julkisivu sai muotonsa. Metallipintaa pehmennettiin sisäänkäynnin laajoilla katetuilla galleriamaisilla ulkotiloilla. Yhteisjuustola-valomainos on poistettu.

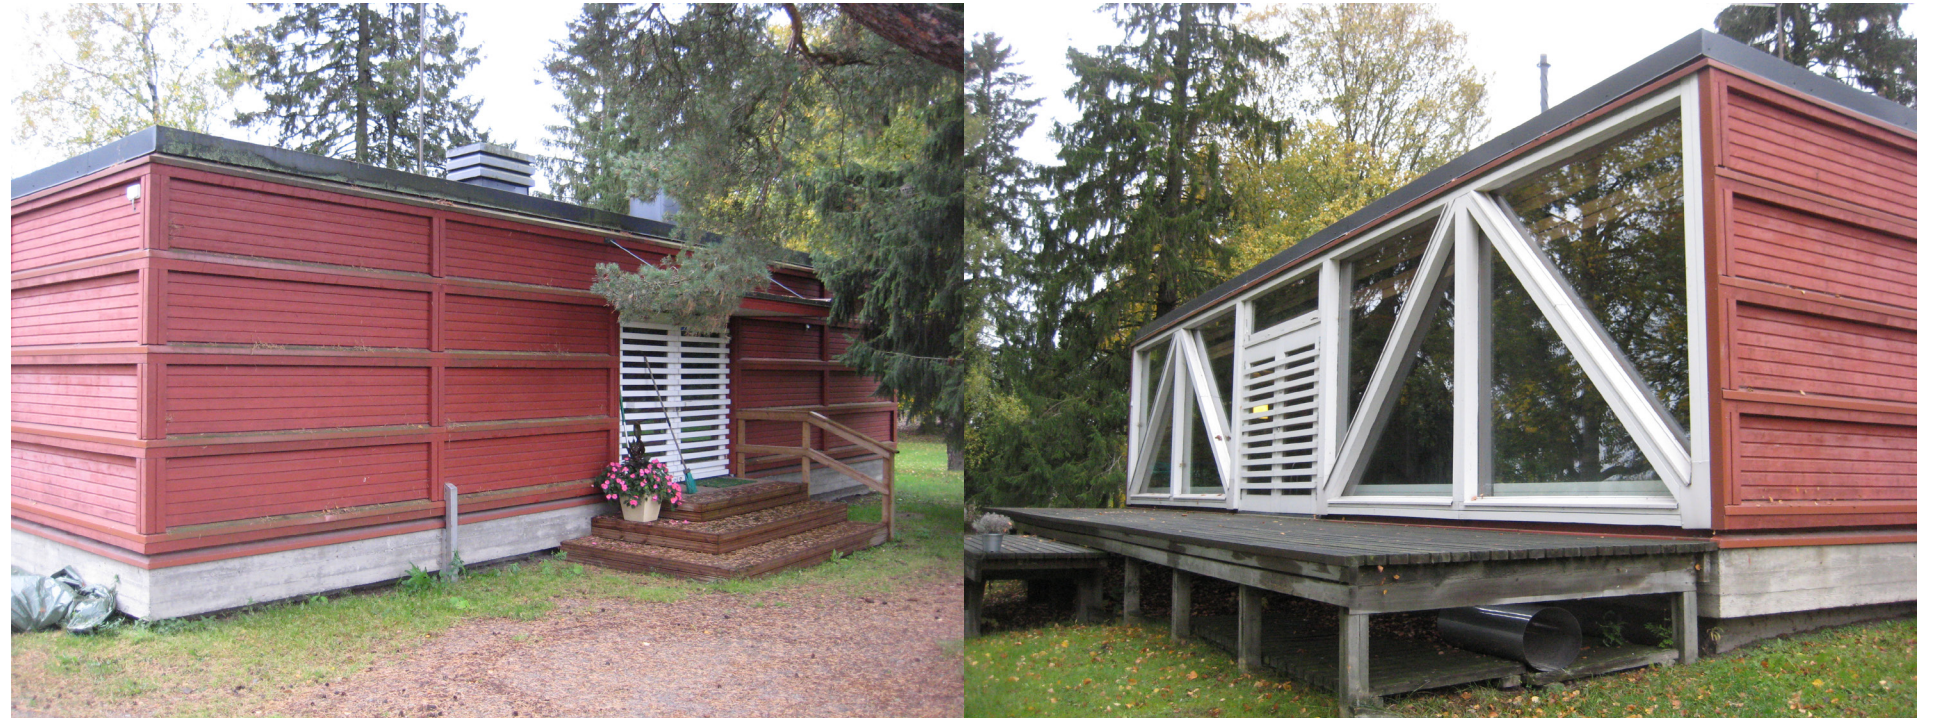
Rantasaunan julkisivut. Mäkinen. 1970.

Rantasauna edustaa futuristishenkistä arkkitehtuuria, jota on myös 1970-luvulla rakennetuissa konttorissa ja laboratoriossa. Sauna on kuitenkin paljon lämpimämpi tunnelmaltaan, mikä johtuu puun käytöstä sekä punaisesta

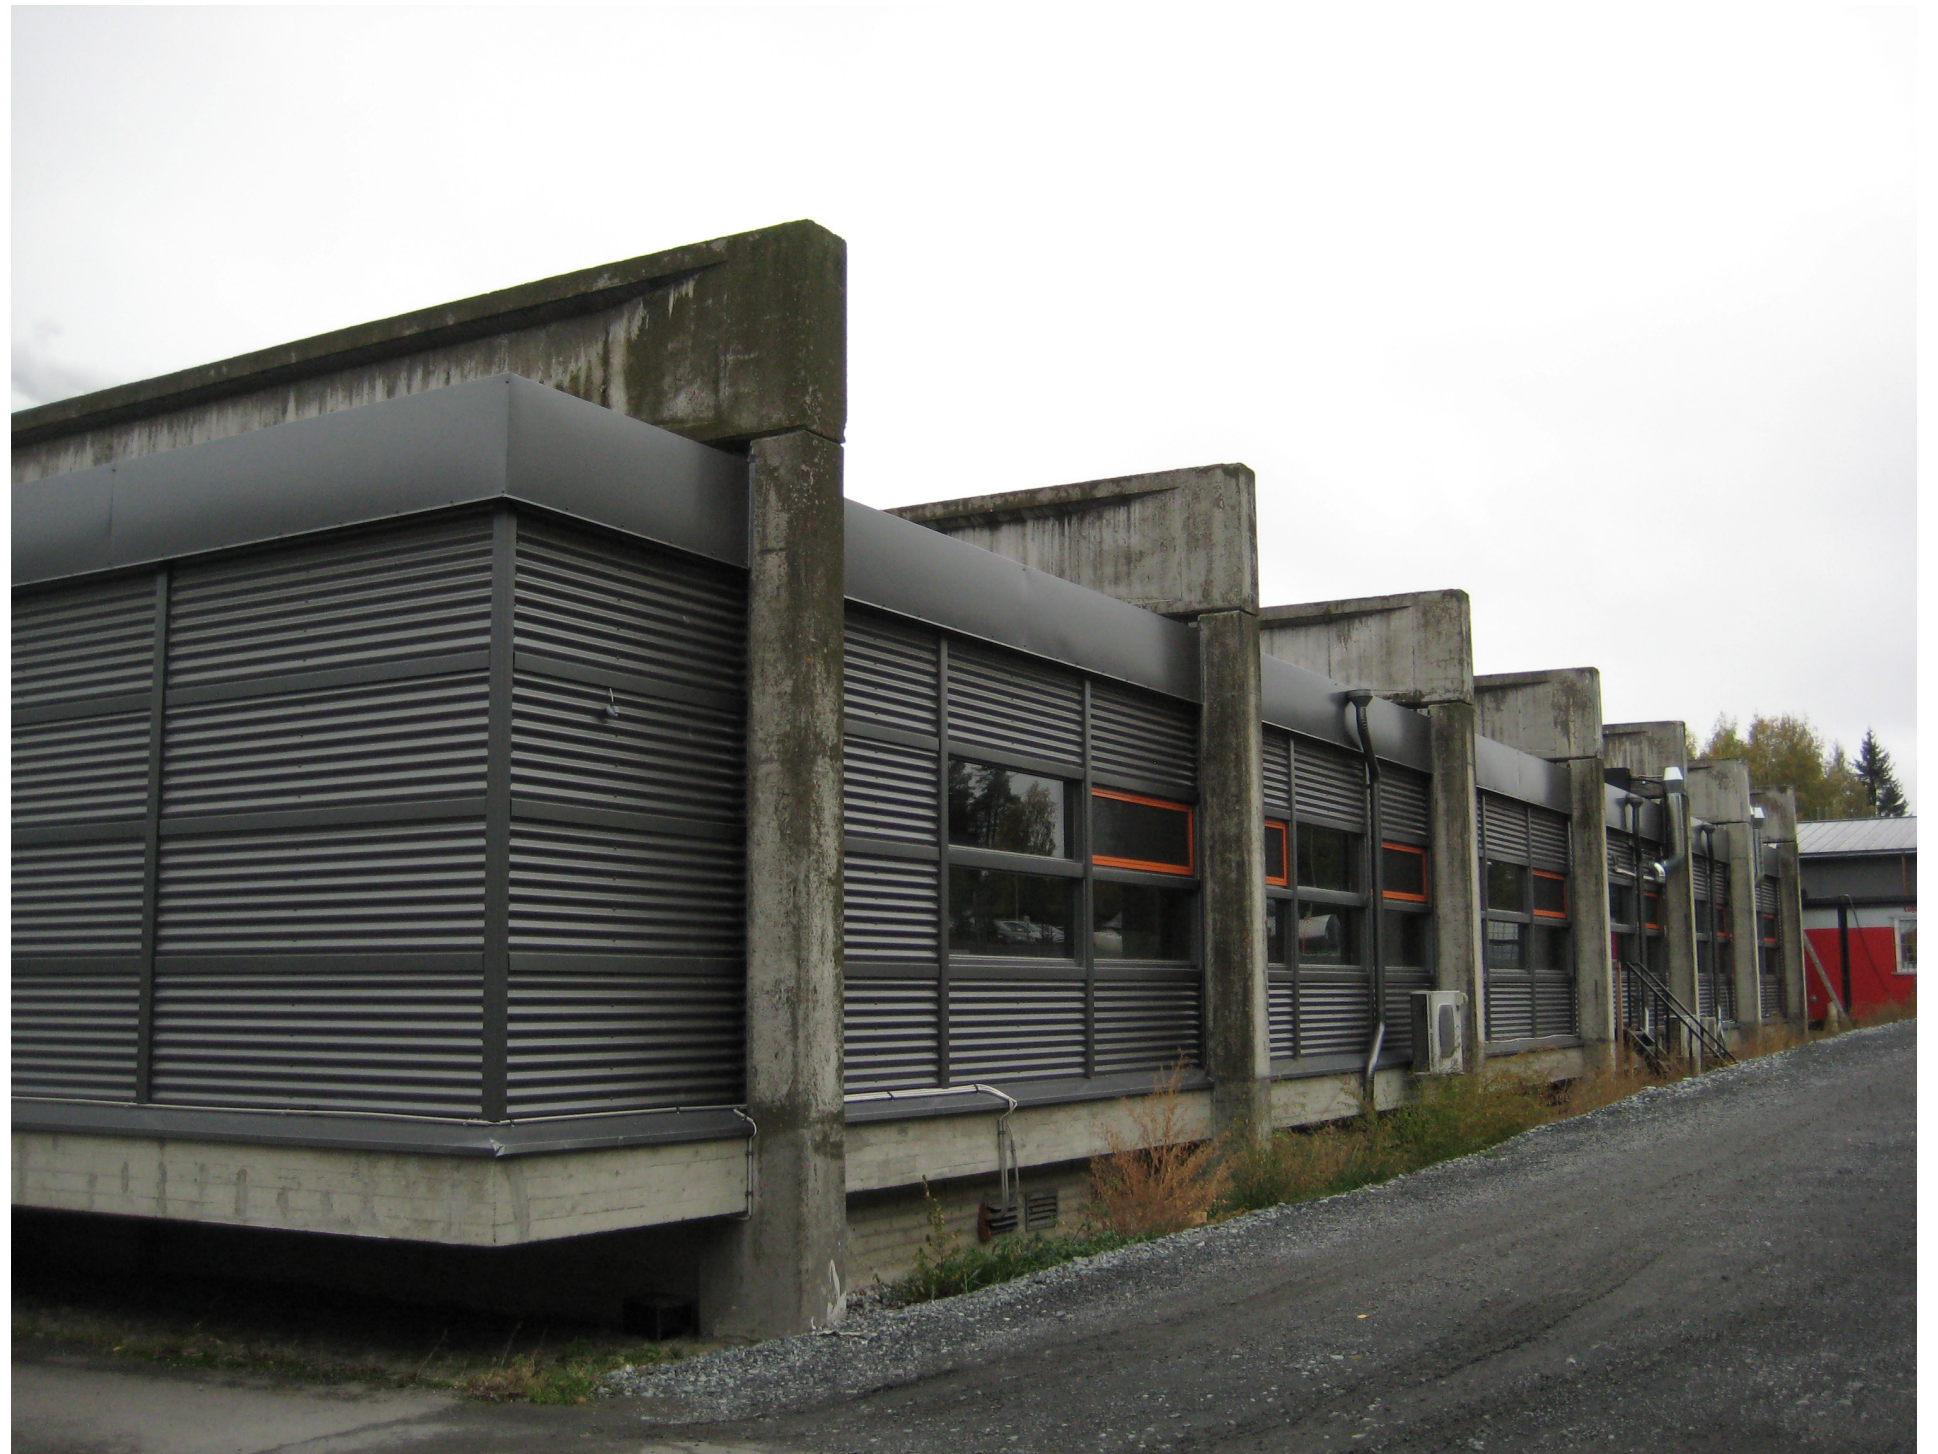
Laboratorio poikkeaa selvästi punatiilisten korkeammista tehdasrakennuksista. Vuonna 1971 rakennettu rantasauna on arkkitehtuuriltaan samankaltainen, mutta saunan julkisivujen materiaalit ovat ihmisläheisempiä puisina ja punaisiksi maalattuina.

Uutta rakenteiltaan samanlaista konttori-ruokalaa pidettiin aikanaan erittäin hienona modernina rakennuksena, vaikka esim. talvisin alapohjaratkaisun vuoksi toimistotiloissa oli vetoisaa ja kesällä kuumaa (Valtanen, 2014).

Vuonna 1970 rakennettu konttori-ruokala ja vuonna 1978 rakennettu suurempi laboratorio muodostivat parin, jonka kokeellinen futuristishenkinen arkkitehtuuri teki rakennuksista mielenkiintoisen kokonaisuuden. Konttori-ruokala on purettu vuonna 2014 kosteusvaurioiden vuoksi. Sama kohtalo odottaa laboratoriota, sillä rakennusten rakennusratkaisut eivät ole kestäneet aikaa vaurioitumatta.

Matala laboratorio edustaa 1970-luvun valiolaista teknologis-utopistista arkkitehtuuria, jossa betoni, lasi ja teräs ovat esillä näyttävästi, tosin viileästi. Väriä käytetään vahvasti nauhaikkunoissa ja oivissa. Betonirakenteet rytmittävät voimakkaasti nauhaikkunajulkisivuja. Sisäänkäynti on päädyssä.

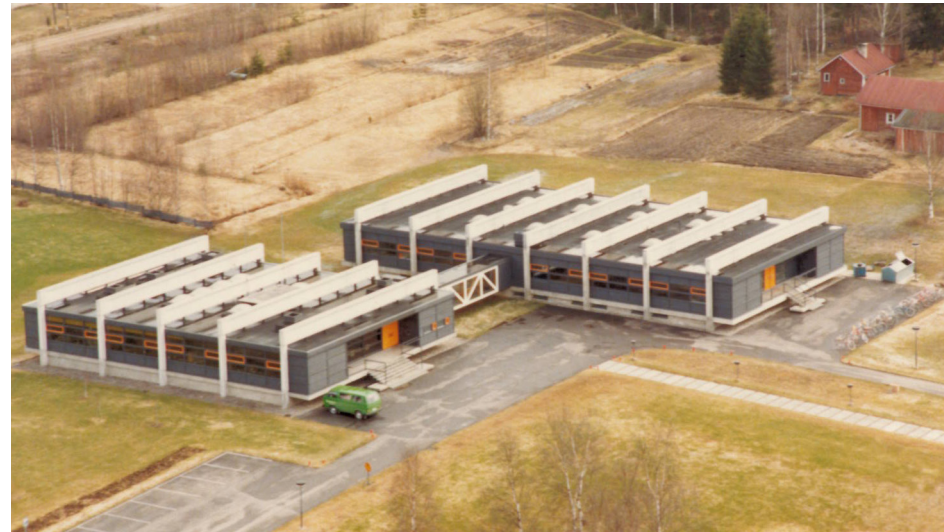
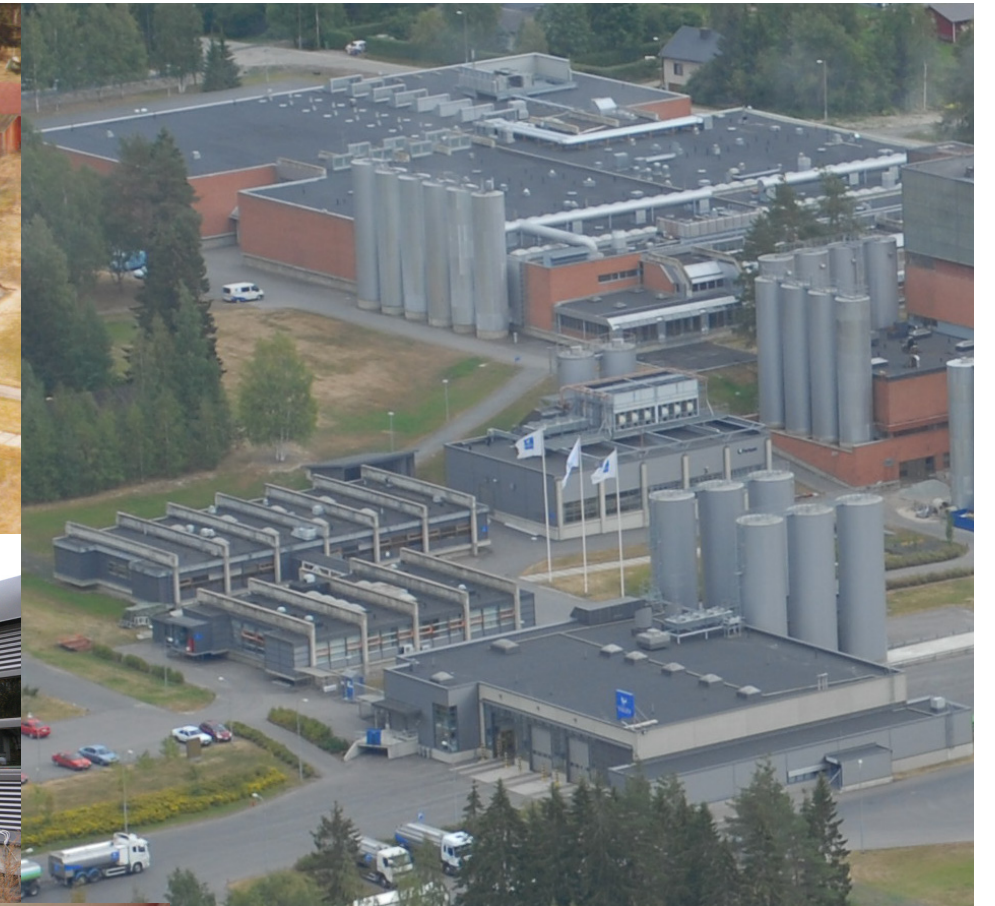
Vasemmalla ylhäällä ilmakuva 1970-luvulta, oikealla ilmakuva 2010-luvulta. Lisäksi pienessä kuvassa rakenteiden kuntoa syksyllä 2014.

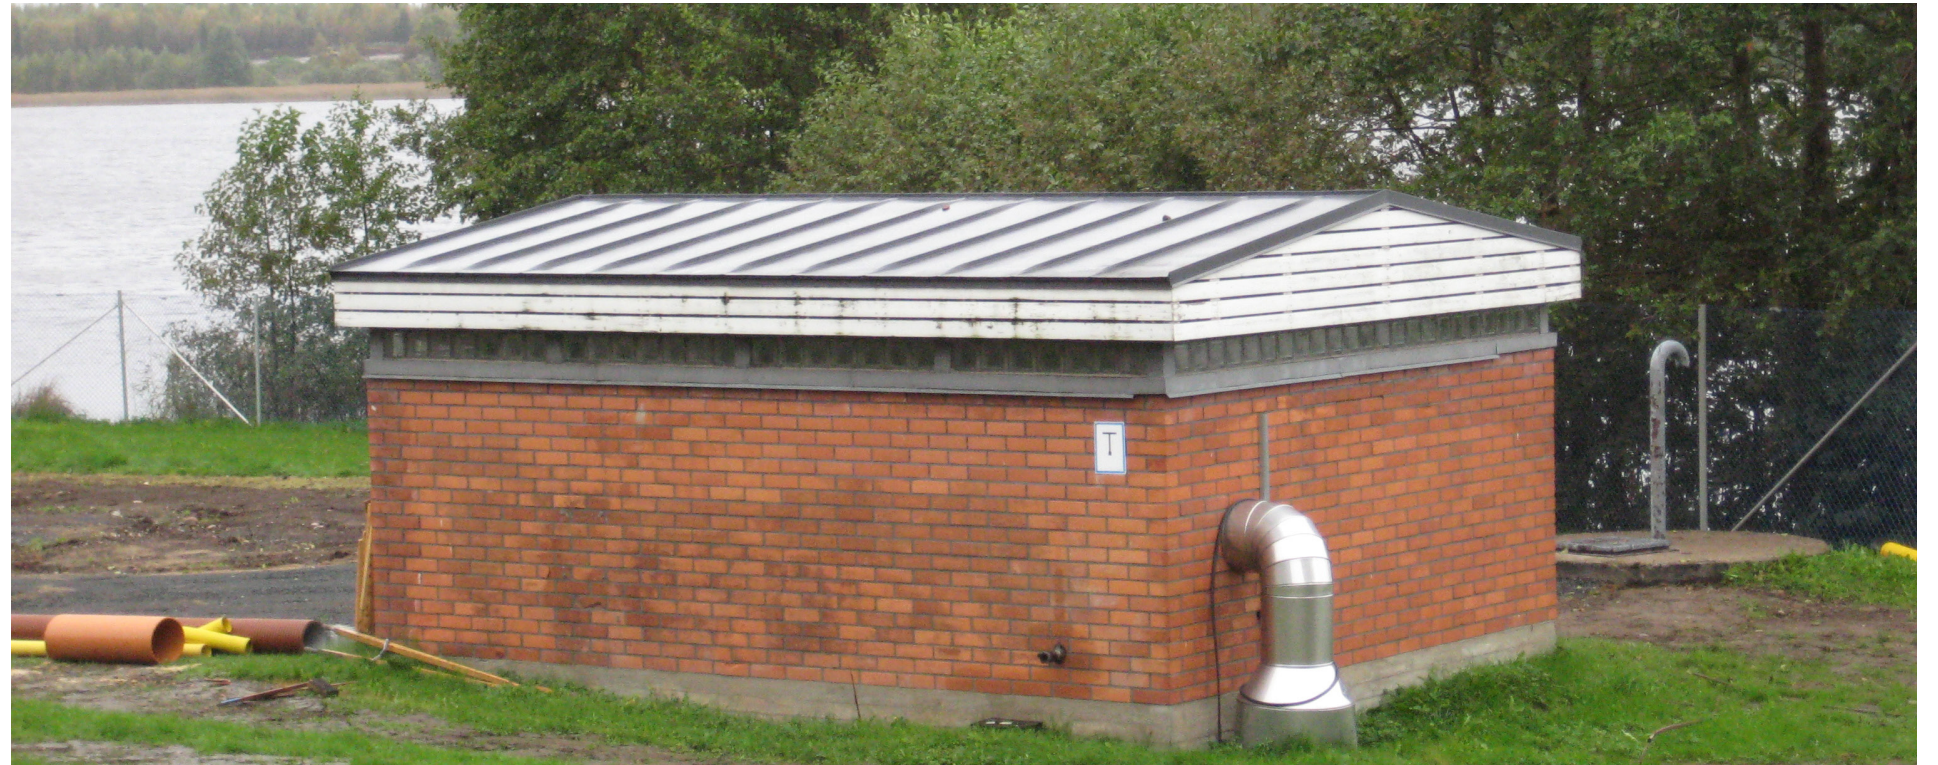
Rannassa on vuonna 1970 rakennettu pieni vedenpumppaamo. Sen jälkeen on rakennettu lisäksi 2 vierekkäistä pientä tiilverhoiltua huoltorakennusta. Tavanomaiset rakennukset ovat huoltorakennuksia, jotka on kuitenkin verhoiltu puhtaaksi muuratulla punatiilellä, kuten jauhetehtaat. Matalat rakennukset jäävät rannan puuston taakse.
