**VALION LAPINLAHDEN TUOTANTOLAITOS**

**Rakennushistoriallinen selvitys 2015**

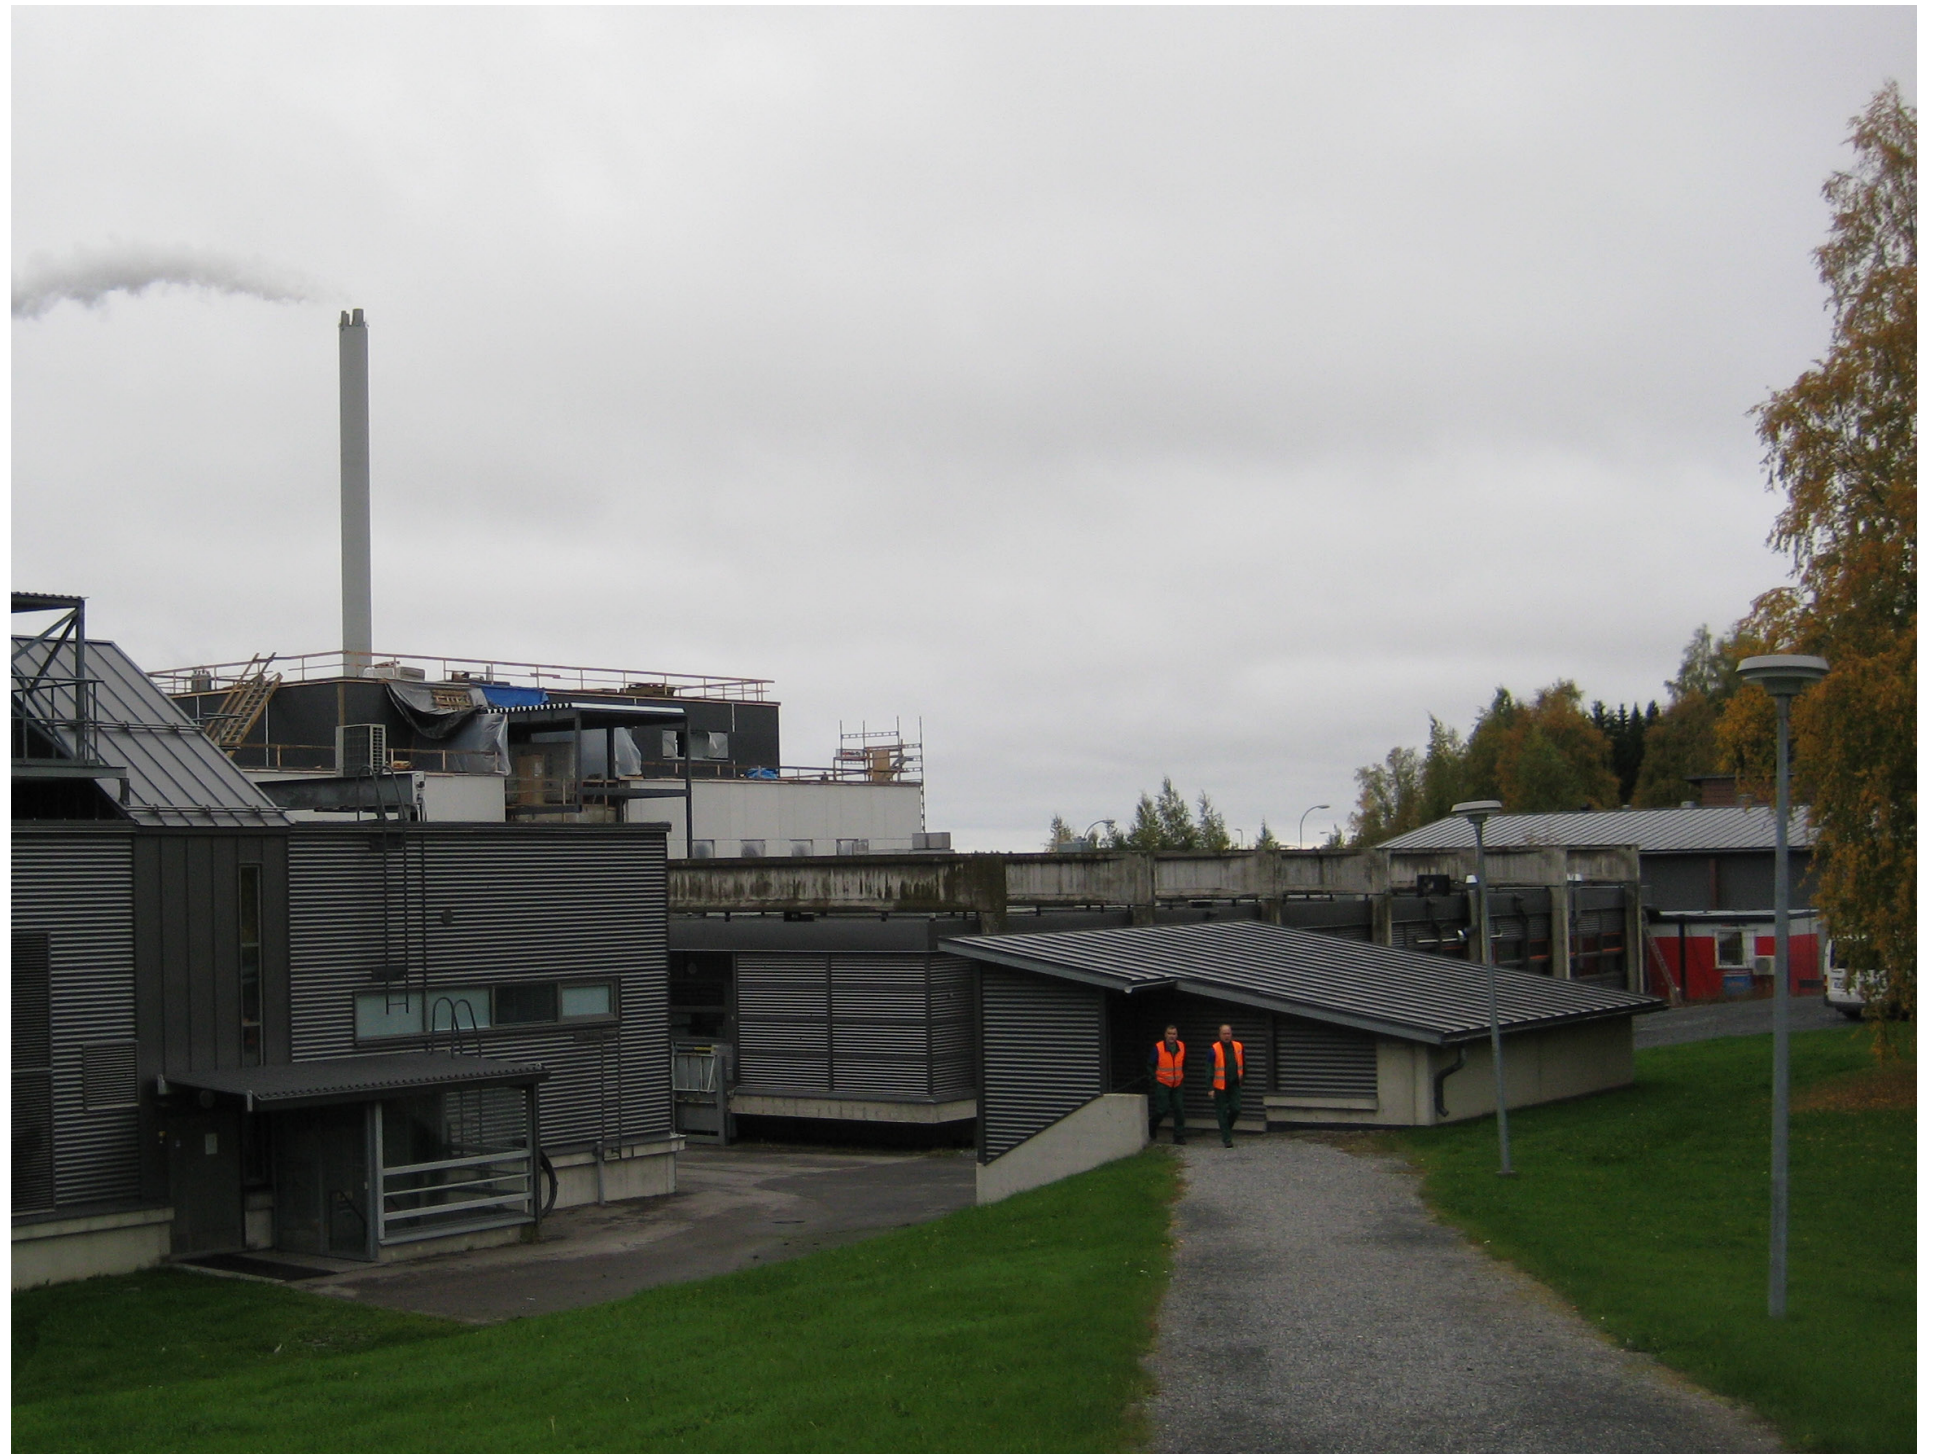
Laboratorion ja L3:n välissä sijaitseva käyttöhyödykekeskus on aaltopeltiverhoiltu. Se on saanut vaikutteita sen pohjoispuolella olevasta laboratorion rakennuksesta, koska julkisivuja rytmittää samanhenkinen betopilaristo. Kylmäasema on selvästi tuotantoa palveluva apurakennus, ja se edustaa tavanomaista teollisuusvarastoille tyypillistä arkkitehtuuria. Siinä ei ole käytetty punatiiltä, vaan esim. pystysiiloille tyypillistä peltiverhousta.

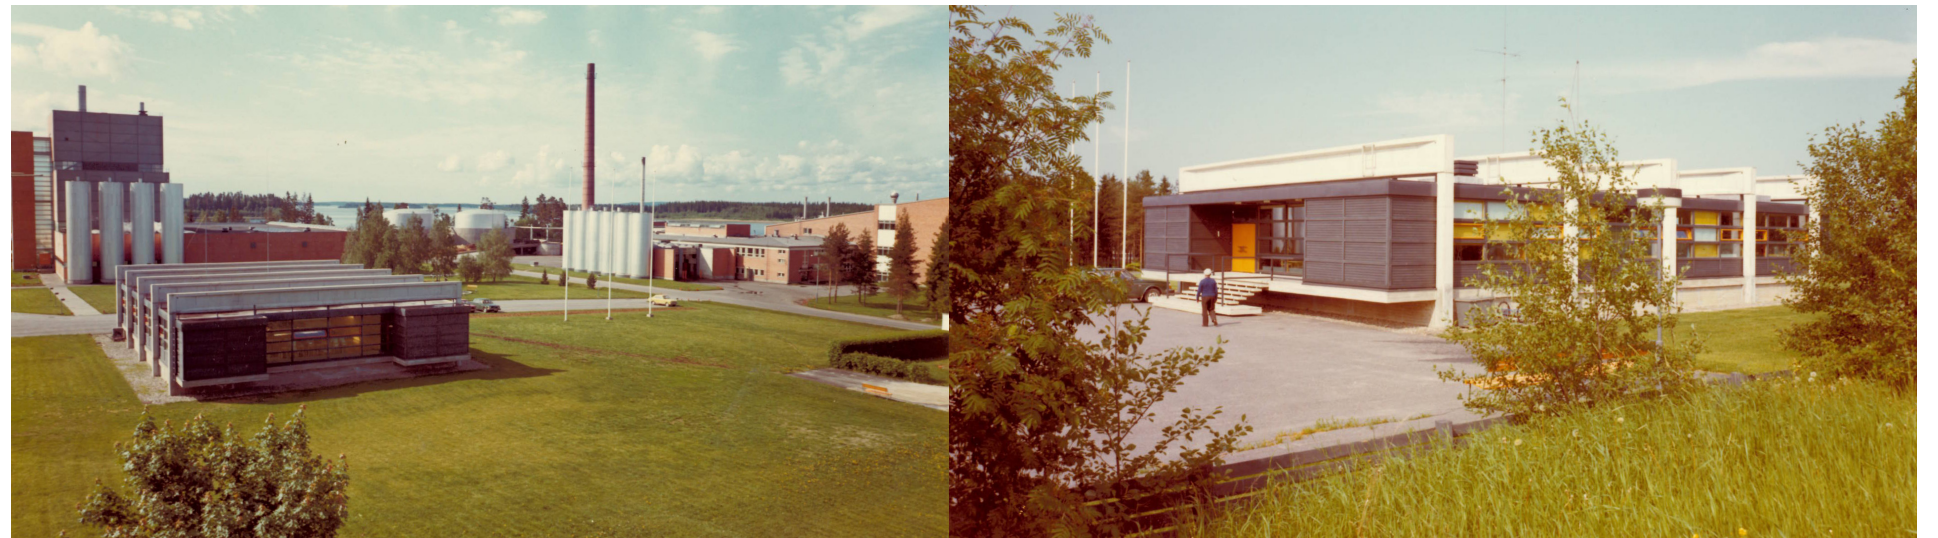
Yllä: Vanhat valokuvat 1970-luvulta.  
Vasemmalla: Laborion ja konttori-ruokalan pohjat sekä julkisivut, joiden alkuperäinen nimiö on korvattu purkulupaa varten PJR-Teamin nimiöllä. 2014.  
Oikealla keskellä: Kerrostalon itäsiivu. Laosmaa & Laosmaa. 1958.  
Oikealla alhaalla: B-asuntolan julkisivut. Mäkinen. 1964.

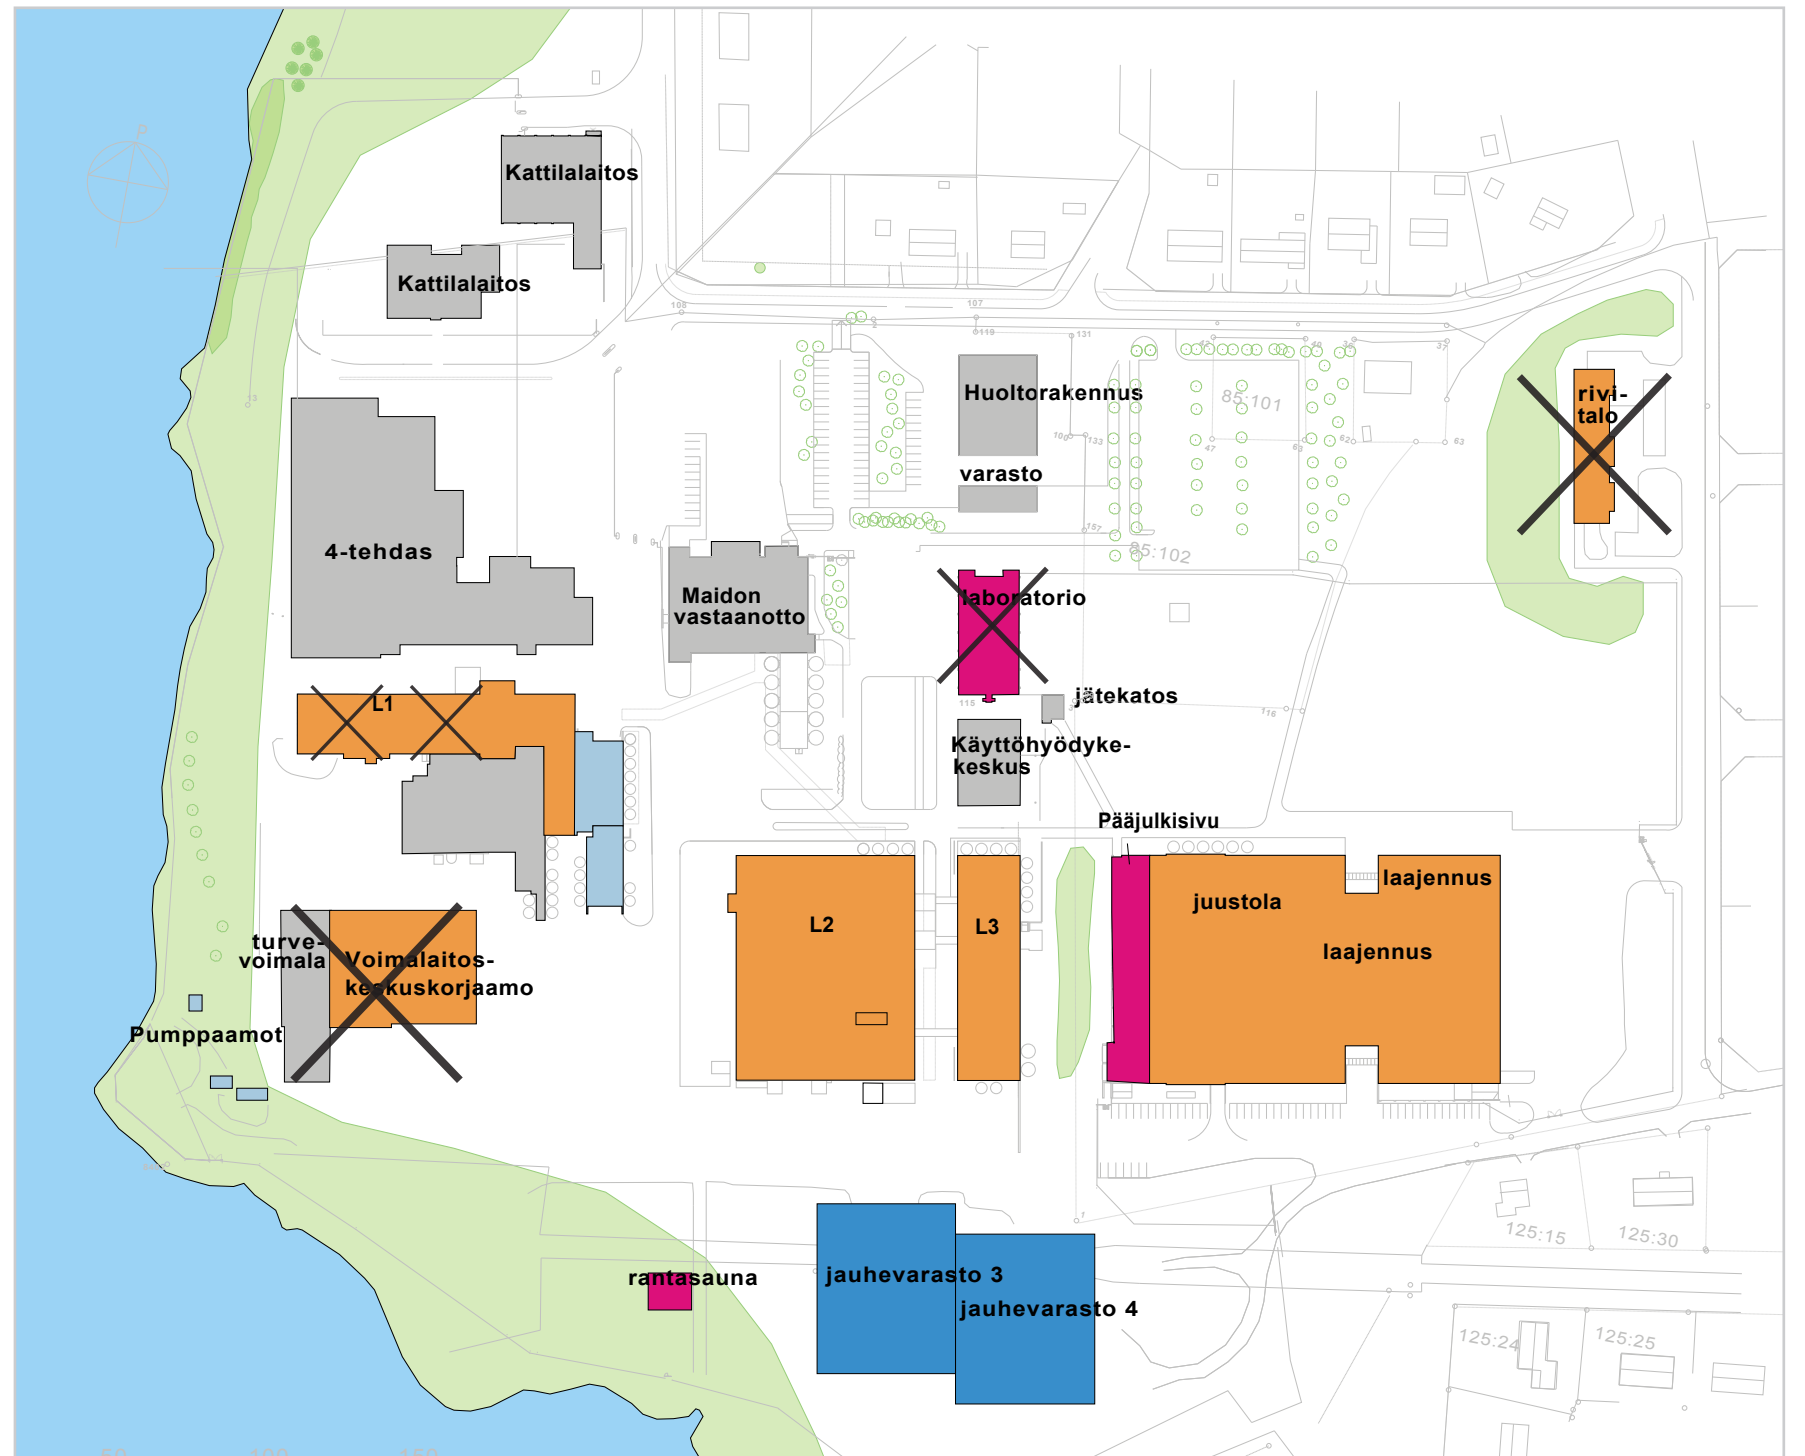
### Valion Lapinlahden alueen arvottaminen – puretut rakennukset tai niiden osat merkitty

- Erityisen tärkeä**  
Rantasauna, 12 pistettä  
Juustolan vuoden 1982 julkisivu, 11 pistettä  
Laboratorio, 11 pistettä
- Tärkeä**  
Voimalaitos-keskuskorjaamo, 10 pistettä  
Rivitalo, 10 pistettä  
L1:n vanhimmat osat, 9 pistettä  
L2, 9 pistettä  
L3, 9 pistettä  
Juustola, 9 pistettä
- Tavanomainen**  
Jauhevarastot 3 & 4, 6 pistettä
- Vaatimaton**  
Rannan pumppaamot, 4 pistettä  
L1:n pesuhallit, 4 pistettä
- Maisemallisia arvoja**  
Rannan puusto  
Juustolan ja L3:n väliset männyt  
Rivitalon ympäristö
- Ei arvoteta (vielä)**  
Auto- ja tilasäiliöhuoltorakennus & rehuvarasto  
Jätekatos  
Käyttöhyödykekeskus  
L1:n uudet osat  
Maidon vastaanotto ja yhteiskäyttö  
Kattilalaitos  
L4 varastoineen
